レーザー照射による塗膜除去技術と蛍光X線分析装置を組み合わせた合理的な補修方法の提案

鋼床版箱桁橋における塗膜剥離の原因推定および塗り替え範囲の検討 (その1)

鋼床版箱桁橋における塗膜剥離の原因推定および塗り替え範囲の検討 (その2)

塗替え塗装工事におけるIH式塗膜除去工法を用いた旧塗膜除去の実施報告について

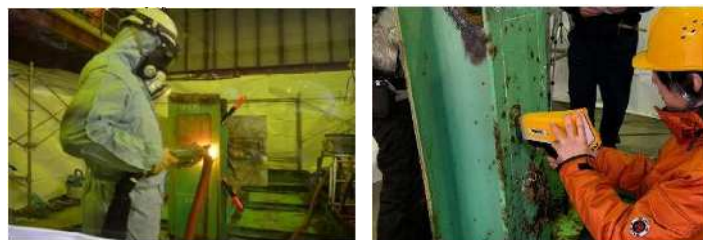
図-2 状況写真

(a)塗膜除去状況 (b)各元素の測定状況

図-2(b)に測定状況を示す。当該分析計は蛍光X線分析を現場で行えるよう小型化した物であり、その場で鋼材の表面に付着した塩素の割合を測定することができる。測定原理の概要としては、X線を試料に照射した時に発生する蛍光X線は元素毎にそのエネルギーが決まっており、蛍光X線の強度は試料を構成する元素の量に関する。発生した蛍光X線のエネルギーや強度から、物質の成分元素や構成比率を分析することが可能となる。

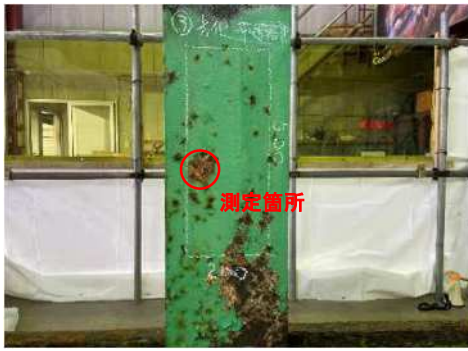
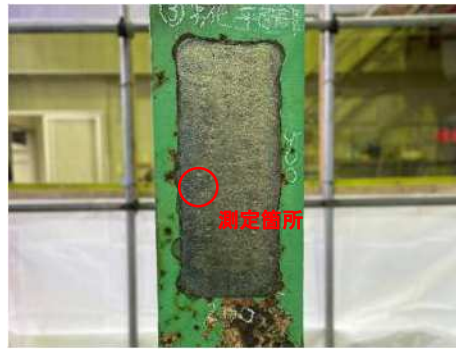
図-4 平面部の施工前後の状況及び分析の結果

施工前	施工後
塩素	0.64%	ND
クロム	0.02%	ND
鉛	2.08%	ND

図-4及び図-5に試験施工の結果及び仕上がり面の蛍光 X 線分析の結果を示す。測定対象としては塩素のほかに、塗膜に含まれる有害物質に指定されているクロムと鉛についても着目し、施工前と施工後に各1点測定した。施工前と施工後の各元素の割合を比較すると、レーザーアブレーションによって各元素が減少したことが確認され、塩素以外の鉛についても除去効果があることが確認された。施工前に腐食が生じていた箇所においては供用期間中に塩化物イオンの供給があったものと推察されるが、腐食による錆は除去され、施工後の塩素の割合も検出限界値以下であったことから塗装塗替え後の早期劣化のリスクを低減できることが示唆された。また施工が難しいボルト周辺部においても平面部と同様の除去効果であった。

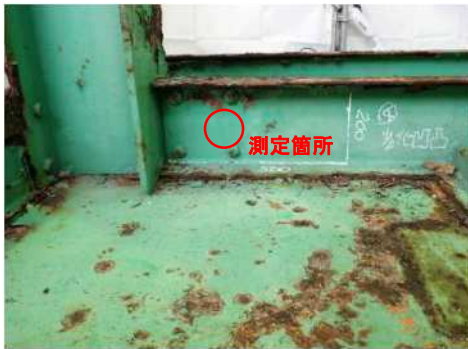
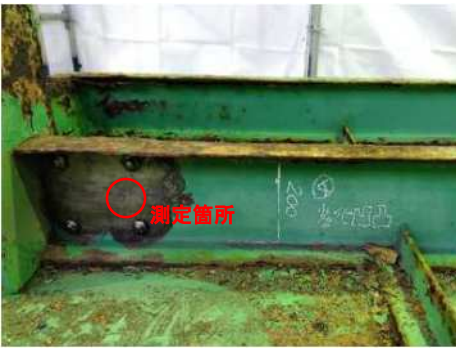
図-5 ボルト周辺部の施工前後の状況及び分析の結果

施工前	施工後
塩素	2.43%	ND
クロム	0.07%	0.09%
鉛	6.51%	ND

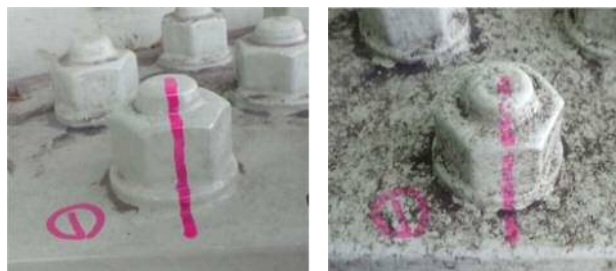
(左：令和5年2月，右：令和5年8月)
図-1 合いマークの状況

合いマークとは、ボルト、ナット、座金およびプレート部等の対象物に、直接かつ連続的に書き込むマーキングのことである。点検時においてマーキングにずれが生じると、ナットが緩んでいることを外観目視により判断することができる。現在使用している市販マーカーにおいて、インクの非褪色性を検証すべく、鋼桁橋の主桁を連結する添接ボルト（下フランジ部）に対して試験的に合いマークを付与し暴露試験を行った。色については、点検時に視認性が良いことから多用されている赤色を選定した。添接ボルトは、風雨および日照の影響を受ける箇所を選定した。令和5年2月から約1年間の屋外暴露を行ったところ、**図-1**に示すように夏期においてマーカーが一部消失することがわかった。本実験結果から、長期間（5年以上）の非褪色性を有するマーカーの選定およびその耐用年数の確認が急務であることがわかった。

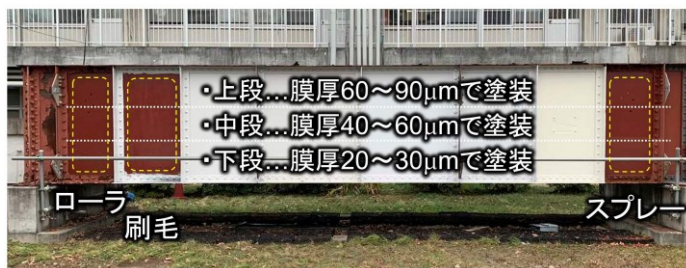
図1 廃桁の切出し部材の外観と施工箇所

試験体は、鉄道総研所内に設置されている廃桁の切出し部材とした(図1)。塗装前の素地調整作業にはディスクサンダーを使用し、現場での標準的な仕上がりとして、全体的に腐食の生じた黒皮が残存し、部分的に金属光沢が存在する状態とした(図2)。こうした鋼材の表面状態の膜厚計測結果への影響を把握するため、切出し部材に加えて、

使用する塗料は市販のエポキシ樹脂塗料とした。切出し部材に対する塗装方法は、塗装器具による塗りむらの影響を把握するため、スプレー、刷毛、ローラとし、高さ方向で3つに区分して膜厚が上から順に60~90 μ m、40~60 μ m、20~30 μ mとなるように塗装した(図1)。小型鋼板については自動塗装機を用いて全ての鋼板を一度に塗装し、1回あたりの塗布膜厚を25 μ mとして塗装回数を1~4回とすることにより、鋼材の表面状態が異なる膜厚25~100 μ mの小型塗装鋼板を作製した。

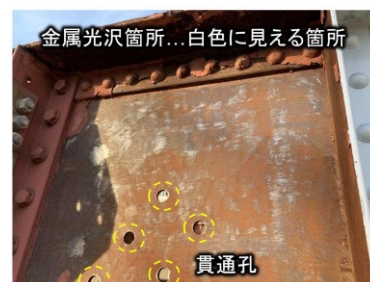
図2 素地調整後の外観

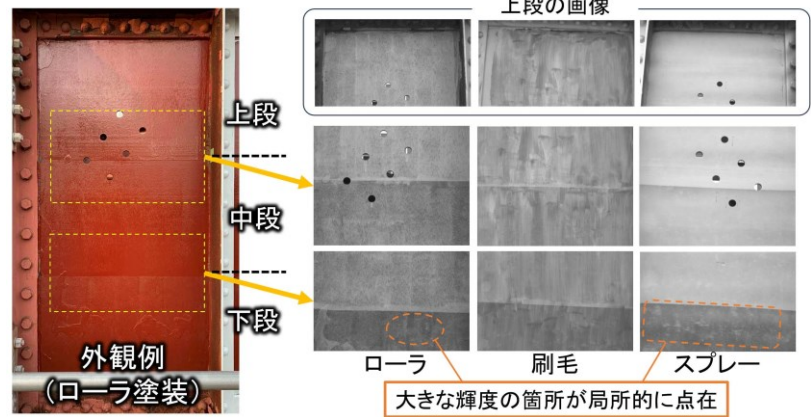
図4 塗装後の外観例と各塗装箇所の赤外線カメラ画像

塗装後の外観例と、各塗装箇所の赤外線カメラ画像を図4に示す。目視上では各段の膜厚の違いを確認し難いのに対して、赤外線カメラでは各段の輝度が異なっており、広域での膜厚分布を計測できる可能性を得た。また、ローラと刷毛は縦方向、スプレーは横方向に塗装しており、輝度の明暗が塗装方向に筋状に伸びている様子が上段の画像から確認できた。これにより、塗装器具の塗りむらを赤外線カメラから評価できることが示唆された。

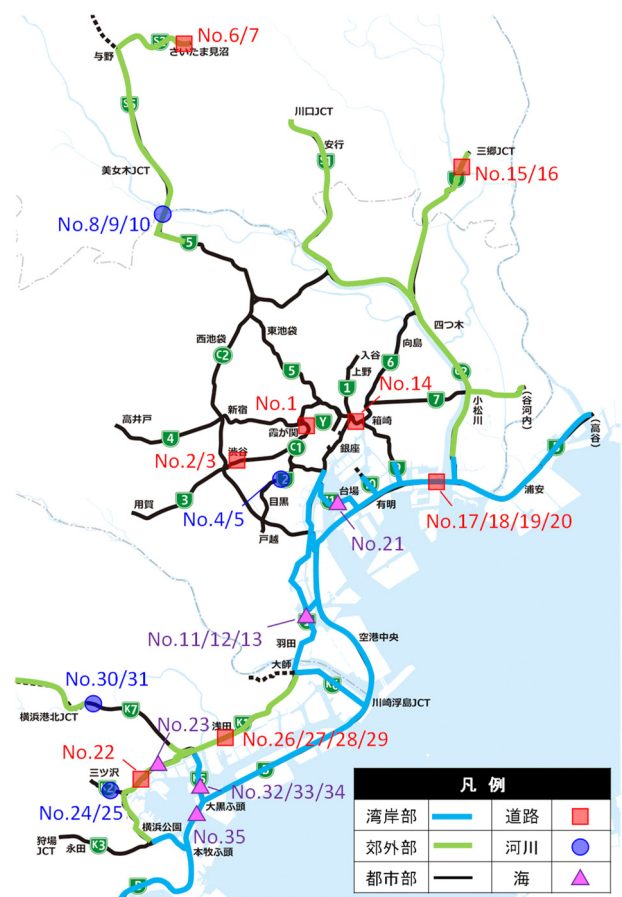
図-2 ワッペン試験片の設置箇所

(1) ワッペン試験片 ワッペン試験片は 50mm×50mm×2.5mm (SM490) の無塗装鋼板であり、首都高内の 17 地点 35 箇所を設置した（図-2）。設置にあたり、腐食の進行に影響を与えると考えられる5つの環境要因（表-1）を設定し設置箇所を選定した。また、1箇所につき主桁ウェブ及び主桁下フランジ上下面の3面にワッペン試験片を設置した。

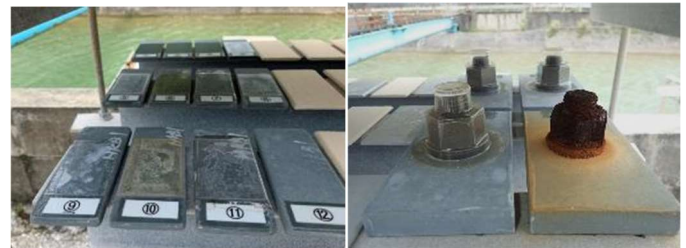
(a) フィルム (b) ボルトキャップ
図-1 過年度フィルム・キャップの暴露試験状況

鋼橋の腐食損傷は，腐食環境が悪い桁端部および塗膜厚の確保が難しい添接板のこば面や高力ボルト部に多く見られる^{1,2)}。また，補修塗装によるメンテナンスでは，下地処理や塗装方法などに十分な留意が必要であるとともに，作業足場等の制約を受ける場合も多い。このことから，筆者らは該当部位に対する防錆効果の向上を目的として，塗装面を保護する環境遮断型フィルム（防錆フィルムおよびボルトキャップ）を開発してきた。今回，図-1 に示す過年度に実施した大気暴露試験³⁾を基に更なる施工性や視認性，紫外線抵抗性などの向上を目的にボルトキャップの形状を改良した。本稿では改良したボルトキャップの概要と各種試験結果について報告する。

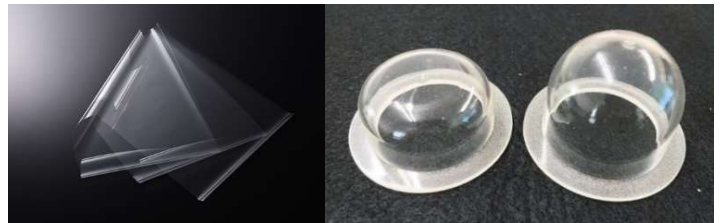
図-2 防錆フィルムと改良型ボルトキャップ

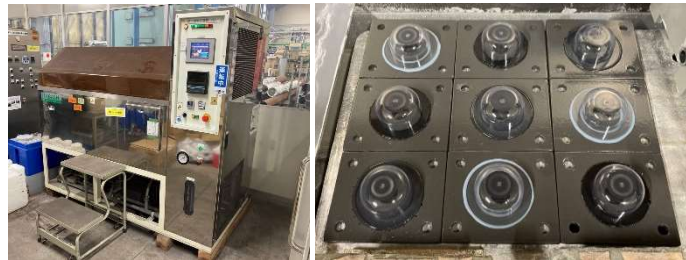
(a) 試験機 (b) 設置状況
図-3 複合サイクル試験

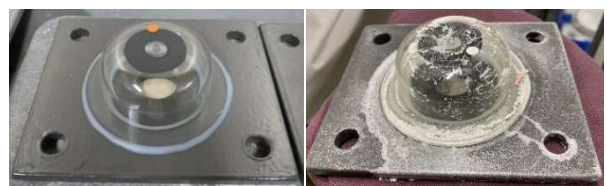
図-4 複合サイクル試験前後の試験体

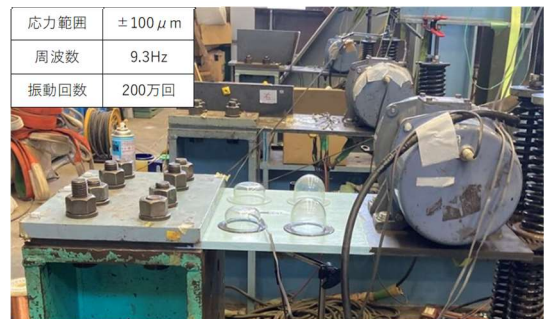
図-7 振動試験状況 (200 万回実施)

交通振動状況下におけるボルトキャップの接着性能を検証するため、図-7 に示す板曲げ試験機での振動試験を実施した。試験では活荷重を想定した応力範囲 ($\pm 20\text{MPa}$) を設定し、試験体中央のひずみゲージで管理した。振動回数は 200 万回とし、試験後は接着部の目視確認と、図-8 に示すように試験体の浸水試験により接着部の損傷状況を確認した。試験後の目視確認において異常は見られず、浸水試験 (24 時間) でもキャップ内部への水の浸入は確認できなかった。この結果、交通振動状況下におけるボルトキャップの接着性能も問題ないことが確認できた。

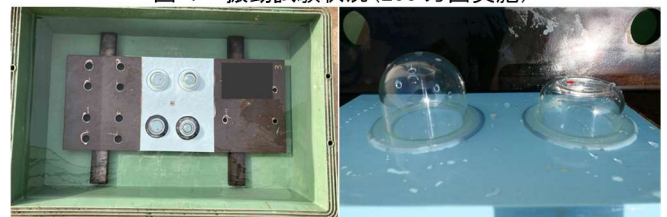
図-8 浸水試験

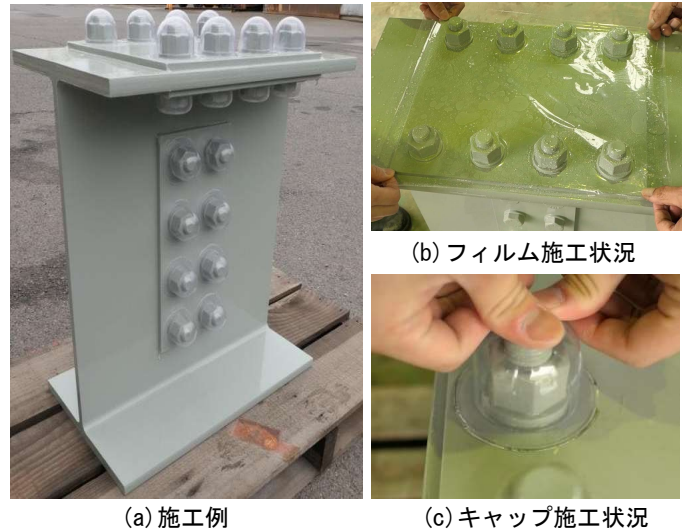
(a) 施工例

(b) フィルム施工状況

(c) キャップ施工状況

図-1 フィルム・ボルトキャップの施工例

改良したボルトキャップは単体で利用するだけでなく、フィルムと併せてボルト添接部全体の保護を行うことが可能である。図-1 にボルト添接部全体を保護した施工例を示す。フィルムは腐食しやすい添接板のコーナー部に加え、ボルト部に開口を設けて設置し、その表面にボルトキャップを接着接合させる構造としている。このように、ボルト添接部全体を保護することができるため、橋梁全体のライフサイクルを向上させることができると考えている。

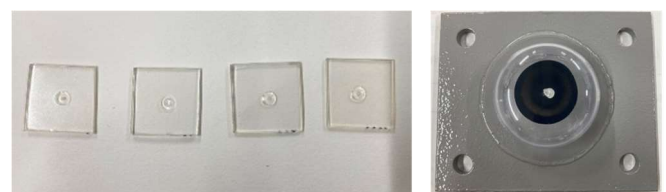
図-3 試験体の設置状況

(a) 物性値試験片

(b) 接着部強度試験体

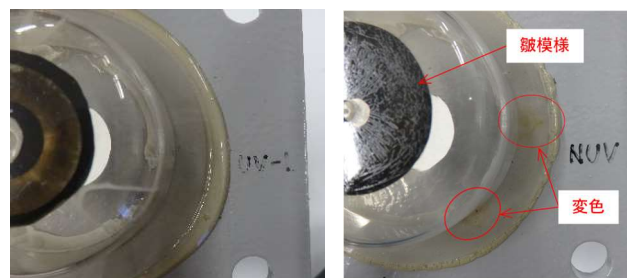
(a) UV-1 外観 (b) N-UV 外観

図-5 300 時間経過の外観

紫外線照射後の外観として、N-UV では 300 時間経過時にキャップ頭部に皺模様が、接着面の一部に変色した状態が確認されたのに対し、UV-1 及び UV-2 では確認できず、450 時間経過時に発生している。図-5 に 300 時間経過時の外観を比較して示す。

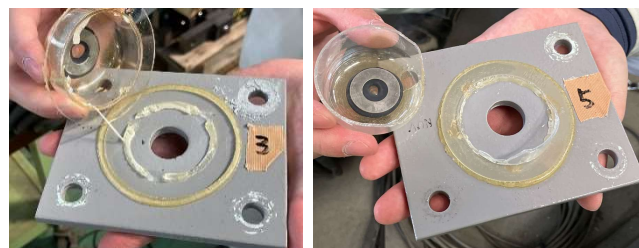
(a) UV-1 (b) NUV

図-6 接着部剥離状況

次に、紫外線照射 500 時間経過後の接着部強度試験の結果を表-1 に示す。紫外線照射前後は UV 試験体の平均で 2.1kN、N-UV 試験体で 2.5kN であり、いずれも大差ない結果となり、十分な接着性を証明できるデータが得られた。また、図-6 にキャップの剥離の状況を示す。紫外線照射前の UVA、N-UV と照射後の UV-1、UV-2 はキャップフランジと接着剤面での界面剥離であったが、照射後 N-UV は接着部での剥離前にキャップ素材が破壊した。これは、N-UV の素材表面が紫外線照射により劣化し、キャップ本体の破壊に至ったものと推定される。

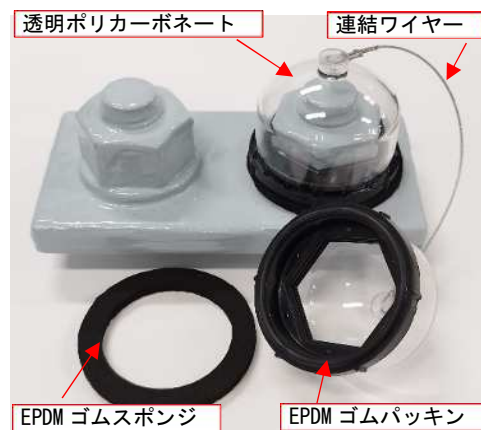
図1 ボルトキャップの概要

ボルトキャップは、図1に示すように、ドーム型に成形した透明ポリカーボネートフレームとし、これに取り付けたEPDM(Ethylene Propylene Diene Methylene Linkage)ゴムパッキンによりナット部と固定する。設置時には、母材とゴムパッキンの間(ワッシャの周り)にEPDMゴムスポンジを設置し気密性及び水密性を確保するとともに、ボルトキャップの脱落に対するフェールセーフ機能として、隣接するボルトキャップのフレームをワイヤーで連結した。

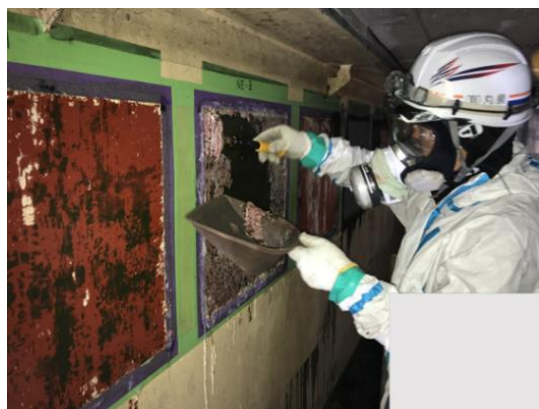
写真-1 剥離剤の試験施工状況

施工で使用した剥離剤は、事前に 8 種類の材料を試験施工により比較し、剥離剤の塗布量、剥離回数が少ないものとして経済性および工程への影響を考慮した結果、塗布量 $1.0\text{kg}/\text{m}^2$ 、剥離回数 3 回の性能を有するものとした。試験施工状況を写真-1 に示す。また、塗膜剥離の作業期間が主に冬季であったことから、低温時や難剥離塗膜に対する剥離性能に優れたものを選定した。

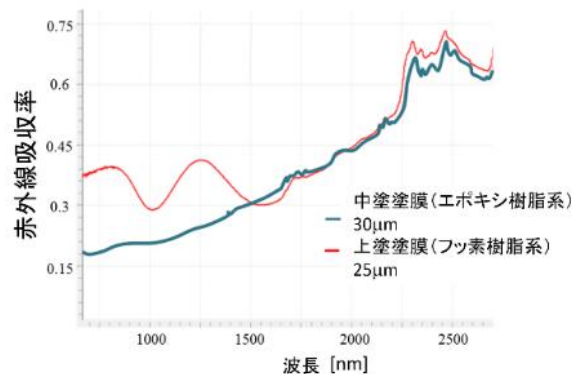
図2 フッ素樹脂系塗膜とエポキシ樹脂系塗膜の分光赤外線吸収特性

物質に吸収される赤外線の分光特性は、物質の化学構造によって異なることから、物質の構造解析や定性分析に用いることができる。一例として、重防食塗装試験片の上塗および中塗の分光吸収率を図2に示す。同図より、1500nmより長い波長域では、上塗および中塗は類似した分光吸収特性を示すのに対し、1500nmより短い波長域では上塗は中塗よりも高い赤外線吸収率を示す。したがって、1500nmよりも短い波長で近赤外線計測を行うことで、中塗露出部を良好なコントラストで識別できる。しかしながら、一般に、重防食塗装には化学成分が異なる様々な塗料が用いられている上、分光吸収特性が未知であるケースがほとんどである。そこで、本研究では、分光情報を計測・画像化できる近赤外線ハイパースペクトルイメージングシステムを用いて中塗露出部の検出を行った。

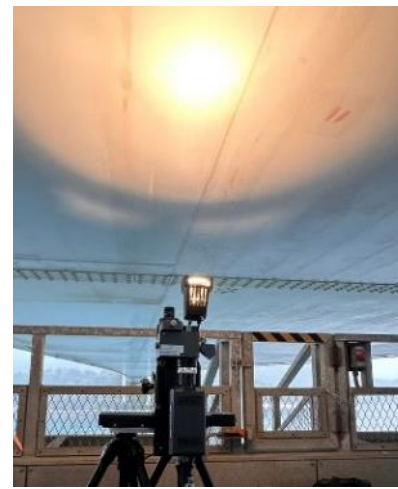
図 4 現場計測の外観

近赤外線ハイパースペクトルイメージングシステムを用いて、重防食塗装の上塗の喪失による中塗露出箇所の検出を行った。対象とした橋梁は 1999 年に供用が開始され、塗替塗装は実施されていない。供用から 24 年が経過し、上塗に部分的な劣化が確認できる箇所が見られる状況であった。計測の様子を図 4 に、計測結果の一例を図 5 にそれぞれ示す。図 5(a)は計測対象領域の可視画像、図 5(b)は全波長域で平均化された赤外線強度画像である。図 5(b)中の点 A (上塗残存部) および点 B (中塗露出部) について、ハイパースペクトルイメージングにより取得したそれぞれの赤外分光特性を図 5(c)に示す。赤外分光特性からは、1400nm 付近より短い波長では上塗と中塗のスペクトル差が大きい一方で、1400nm 付近より長い波長ではスペクトル差が小さくなるのがわかる。そこで、図 5(c)の赤枠で示す上塗と中塗のスペクトル強度の差が大きい 1222.2nm の波長における分光画像を構成した。これを図 5(d)に示す。図 5(d)の分光画像では、図 5(b)に示した平均化赤外線画像と比較して、中塗露出部のコントラストを強調して表示できていることがわかる。以上のことより、近赤外線ハイパースペクトルイメージングシステムを用いた計測を行うことで、分光吸収特性が未知である塗膜に対しても、中塗露出部の検出に最適な計測波長域を特定し、現場計測による精度の高い塗膜劣化検知を実現できることが明らかになった。

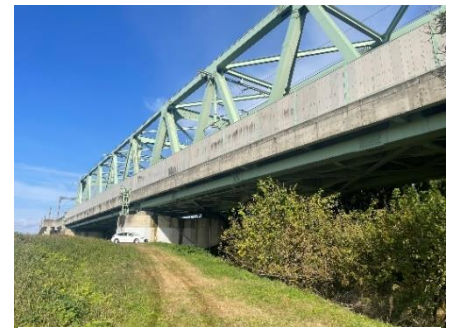
写真1. 橋梁外観

東北地方に位置する供用中の鋼・コンクリート鉄道複合桁橋にて実施した(写真1)。写真2に試験体外観を示す。40×150mmのステンレス鋼板に40×100mmに成形した粘着シートの粘着部を貼り付け、それを塗替え塗装完了後12年経過した塗装面に貼り付けた。貼付け前に表面を水拭きし、汚れ等異物を除去した後に貼付けを行った。クリープ荷重として500gの錘を吊り下げ15年間暴露した。貼付け場所は、日陰となる端横桁のウェブと直射日光の影響を受ける西側に面した外桁外側ウェブとした。耐クリープ性能の評価は、クリープによるズレの目視観察とした。

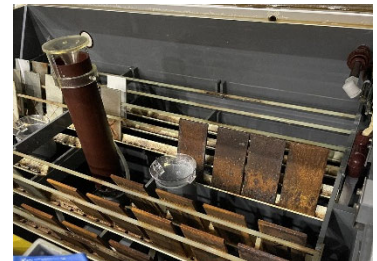
図-1 鋼板の表面状況と促進試験状況

- (1)鋼板寸法：縦 150 mm×横 75 mm×厚さ 6 mm
(2)鋼板材質：SS400
(3)鋼板の表面状況：塩害による厳しい腐食環境下を想定し、複合サイクル試験（K 5600-7-9 付属書 1（規定）サイクル D,6H,100 サイクル）にて発錆・腐食させた鋼板（腐食度 ISO8501-1:2007,C）を用いる。鋼板の表面状況と促進試験状況を図-1 に示す。

JIS K 5600-7-9 サイクル D

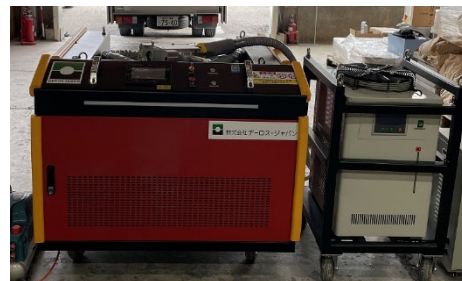
- (1)使用機材
(a)1500W CW レーザー
レーザー出力:1500W
連続波
(b)100W パルスレーザー
レーザー出力:100W
パルスエネルギー1.5mJ

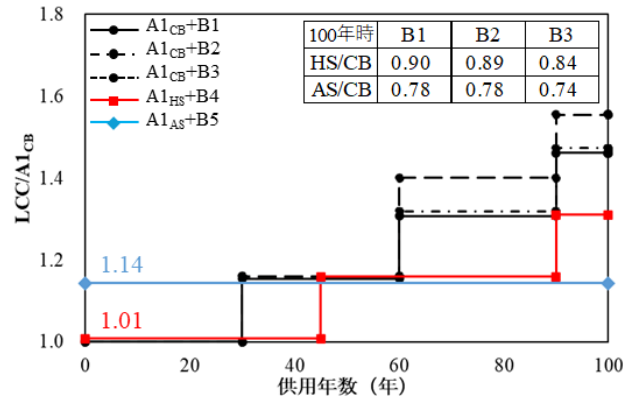
図 3 LCC の試算結果

(a) A1 に基づく LCC

(b) A2 に基づく LCC

(c) A3 に基づく LCC

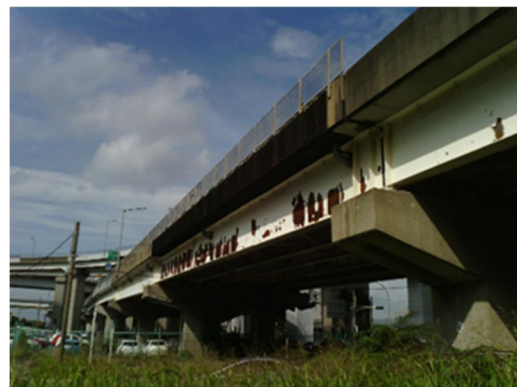
図1 塗膜剥離の例

実橋塗膜の温度変化の性状を把握するため、**図1**の橋梁の鋼桁表面温度を計測した。計測は1年の中で気温の日較差が比較的大きい10月と月平均気温が最も低い1月の計2回実施した。計測対象は南側桁外面と北側桁外面である。計測に用いた機器を**表1**に示す。鋼桁の面的な表面温度分布の変化を捉えるため、赤外線サーモグラフィカメラを使用した。計測時間は概ね24時間とし、1日の中の最低温度及び最高温度を包括できるよう連続的に実施した。環境温度や日射が鋼桁温度に与える影響を検討するため、気温及び全天日射強度も計測した。なお、計測開始に先立ち南側桁外面と内面の表面温度を確認したところ、両者にはほとんど差がなかったことから、塗膜と鋼桁との間には温度勾配は生じないものと考えられる。

10月計測において、南側桁外面の表面温度が最高となった時の温度コンター図を**図3**に示す。**図1**と見比べると、張出し床版の影とならないウェブ下方の範囲かつ塗膜剥離が生じている箇所が高温となったことがわかる。最高温度点は支間中央部の垂直補剛材間の中間位置であり、この傾向は日射のある時間帯では変わらなかった。なお、塗膜剥離が生じている箇所は、塗装上塗りが健全である箇所と比べて黒に近い色となっており、吸熱性が高いことが表面温度に影響したと考えられる。また、日没後しばらくすると南側桁外面の温度分布は全体で概ね一様となった。ここで、南側桁外面の最高温度点を評価点とし、鋼桁表面の色の影響を除いた表面温度の性状を分析する。評価点における表面温度の時刻歴

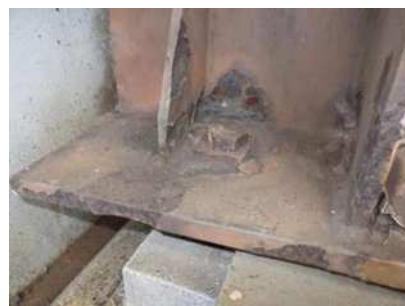
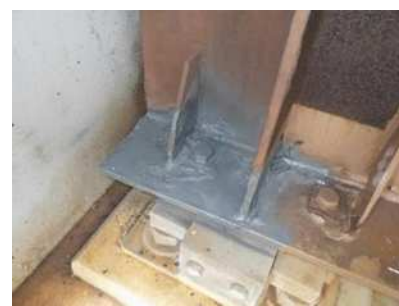
図-2 塗膜下腐食の状況（2021 年時点）

(a) 補修塗装後の再劣化

(b) 点検時の応急補修

3. 対象橋梁 対象橋梁は、無塗装耐候性鋼材を用いた 3 径間連続非合成 4 主桁桁橋（1992 年供用）とした。当該橋梁の区間は冬季に凍結防止剤を散布し、2022 年時点でその散布量は年平均 16t/km（累積散布量 474t/km）となる。伸縮装置や床版打ち継ぎ目から浸入した凍結防止剤を含んだ漏水により図-1 に示すような重度腐食が発生している。2015 年に桁端部の一部は塗装仕様に変更されているが、6 年後の 2021 年の点検では既に図-2 に示す塗膜下腐食とみられる再劣化が確認されており、簡易の防錆処理により応急対策がなされた。また、重度腐食の進行を抑制するため 2020 年に高性能床版防水工が施工され床版漏水の対策は完了したが、既に部材に塩類が過剰に残存しており腐食の進行を抑えるには至っていない。今回の補修工事の対象範囲は、工事着手前に設置した吊り足場を利用し複数箇所の鋼材表面の塩類を表面付着塩類試験（JIS Z 0313）にて計測し決定した。結果、施工範囲は高濃度の塩類が確認された箇所と将来的に塩類が付着する箇所として、両桁端部の全部材（二次部材含む）と、全主桁全スパンの下フランジ下面から 100mm 高さの立ち上げ範囲までとし、総施工面積は 605m² となった。

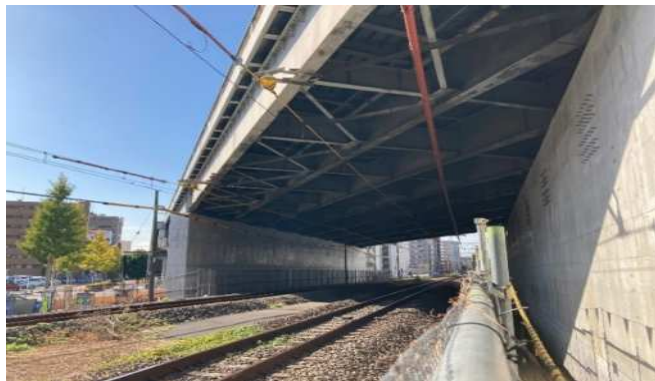
写真-1 施工前全景

塗膜除去工事の対象となる橋梁は,横浜市道環状 2 号線と JR 横浜線の交差箇所である新横浜陸橋(写真-1)の主桁,横桁,対傾構である。なお床版については,昭和 61 年~平成元年に RC 床版から鋼床版へ更新する補強工事が実施されており PCB 含有塗膜ではないことが判明している。

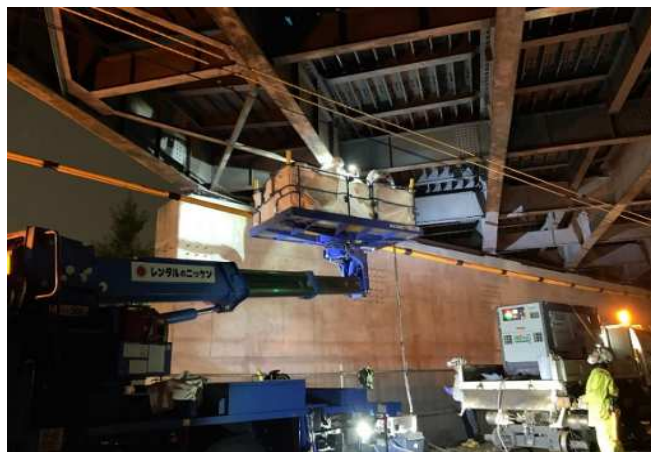
写真-4

また必要な設備として、一般的なIH式塗膜剥離工法では発電機、冷却装置等大型でスペースの要するものであったが、使用機種選定を行い、発電機（25kVA）を直接軌陸ダンプに載せ、冷却装置を必要としないIH機器「エレクトロリムーバー」を採用し、軌陸ダンプと軌陸高所作業車を日々載線・移動を行う施工計画とした。（写真-4）

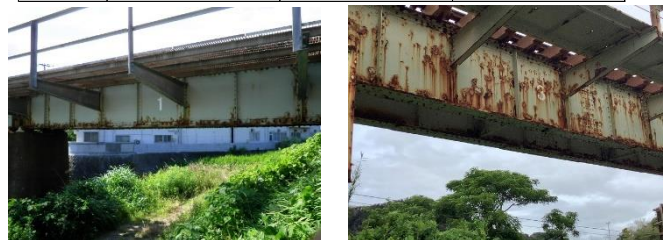
写真-1 桁腐食状況 (A橋) 写真-2 桁腐食状況 (B橋)

を表-1に、桁腐食状況を写真-1～3に示す。3橋りょうはいずれも沿岸部の飛来塩分の影響を受けやすい環境に位置している。

A 橋は下フランジ上面とその周辺の腹板に腐食箇所が集中していた。その状況を踏まえ、下フランジおよび腹板の立ち上がり部にかけて紫外線硬化型パッチを貼り付け、酸素や塩分の供給を遮断することにより桁の腐食の進行を抑制する効果を期待した。紫外線硬化型パッチを貼り付ける箇所は、あらかじめ電動工具で素地調整を行い、パテで表面を整形した上で紫外線硬化型パッチを貼り付けた。パッチ施工後5年が経過した後に腐食発生・進行の有無をしたところ、パッチのひび割れ箇所が一部に確認された(写真-4)。今後、ひび割れの発生原因を検証する。一方、それ以外のパッチ貼付箇所では特段の変化が生じていない。

B 橋は海側の桁の腹板や下フランジ上面・上フランジ上面に腐食箇所が集中していた。腐食対策として B 橋では当初桁全面へのブラストによる素地調整とふっ素樹脂塗料の適用を検討していたが、塗替え前の調査で桁の部位別の腐食・塗膜劣化状況を判定¹⁾した結果、桁全面にわたるふっ素樹脂塗料の採用はそぐわないと判断し、腐食・塗膜劣化状況に応じた素地調整方法および塗装仕様を採用した。腐食・塗膜劣化が著しい部位に対しては表-2 に示すようにブラストによる素地調整を行い (1 種ケレン)、第1層には防食塗装に用いられるジンクリッチペイント、表層には紫外線抵抗性の高いふっ素樹脂塗料を使用した²⁾。一方、それ以外の部位に対しては表-3 に示すように塗膜劣化箇所のみ電動工具による素地調整を行い (3 種ケレン)、第1層にはエポキシ樹脂塗料、表層には腐食・塗膜劣化が著しい部位の塗装と同様のふっ素樹脂塗料を使用した²⁾。今後、ケレン方法と塗装方法を部位ごとに分けても桁全体として防食効果が得られるか検証する。
